Title	阪神・淡路大震災における三菱半導体開発部門の被害と対策
Author(s)	平山, 誠
Citation	年次学術大会講演要旨集, 11: 228-233
Issue Date	1996-10-31
Type	Presentation
Text version	publisher
URL	http://hdl.handle.net/10119/5534
Rights	本著作物は研究・技術計画学会の許可のもとに掲載するものです。This material is posted here with permission of the Japan Society for Science Policy and Research Management.
Description	ミニシンポジウム

○平山 誠 (三菱電機)

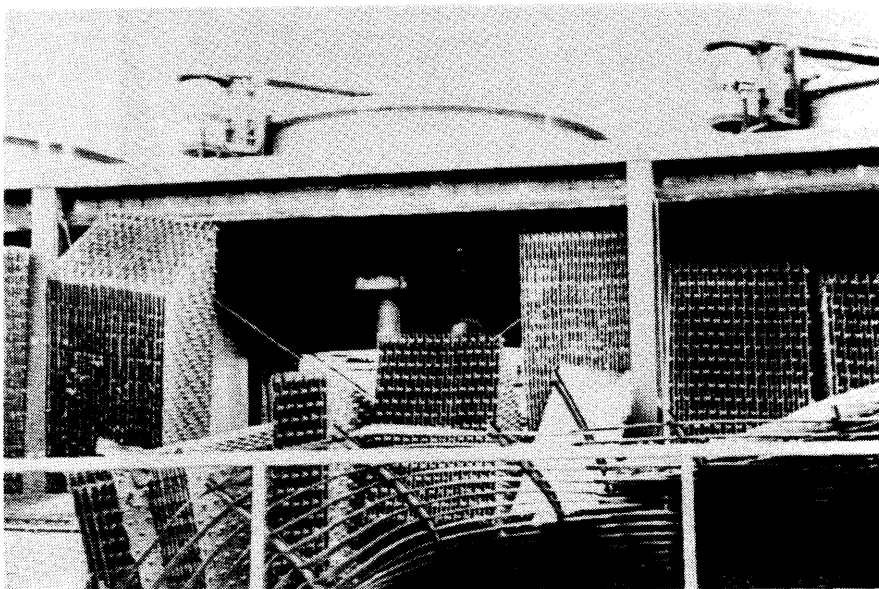
最新鋭のクリーンルーム棟は、建屋自体被害をほとんど受けなかった。図1は空調用冷却塔の熱交換コイルユニットの地震直後の様子である。建造物に固定されたフレーム部分はほとんど被害を受けていないが、内容物は完全に倒壊大破している。同様に階上に設置されている排気ダクト、局所変電設備なども接続部分から切断されたり、位置ずれなどの被害を受けたものもある。ガス関係では地震発生直後に供給元弁を閉止したため、ガス漏れは発生しなかった。特に自然性ガス、支燃性ガス、有毒ガスについては、すべて自動的にボンベ元バルブが閉止されていた。これは従来より設定されている社内の防災基準によって設備が義務付けられている緊急遮断弁が作動したため

図1 建物屋上に設置された空調用冷却塔の被害状況

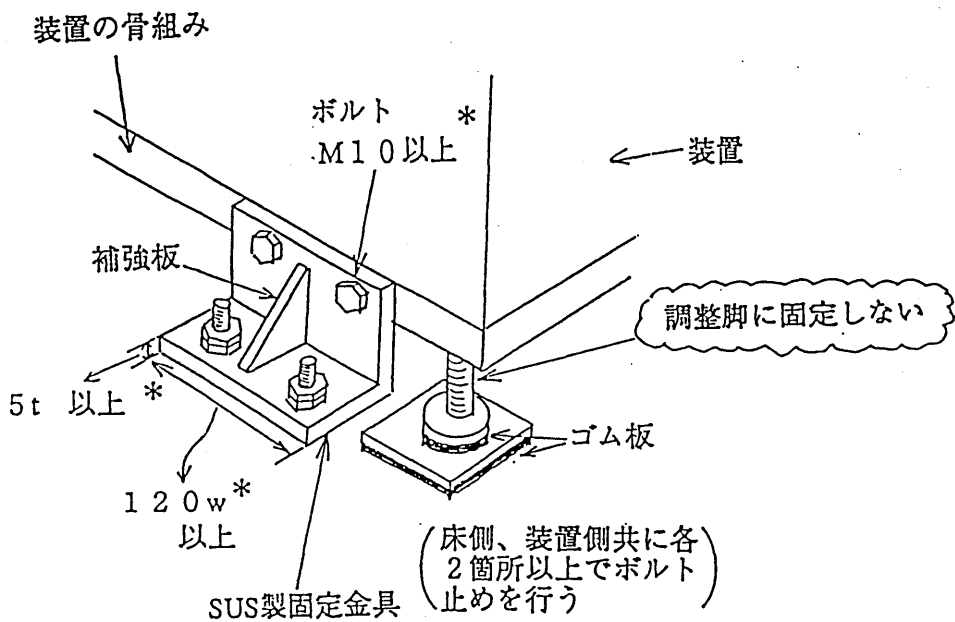
図5 耐震性基準に規定されている固定方法の一例

耐震性基準の中に設備の固定方法が示されている。具体的な構造の一例が図5である。L型アングルでの固定は装置本体のフレーム部分に直接固定す

る必要がある。固定の個数、使用するボルトのサイズ、固定箇所などは対象の装置の重量、高さ、設置面積によっても異なる。グレーチングフロアにおいてはグレーチング格子の堅牢な部分に固定すべきである。設備の重量によってはグレーチングを支持しているフロアの梁などの構造物へ直接固定することも必要である。また、設備の高さを調整するアジャスタ調整脚の下部にはラバーの吸収板を敷くことも有効である。設備への被害を最小にするためには、地震の振動の"にがし"を用力側とのつなぎ部分に工夫する対策が有効であろう。
