| Title | ヘリウム液化業務並びに質量分析業務 |

# ヘリウム液化業務並びに質量分析業務

工作棟ヘリウム液化室

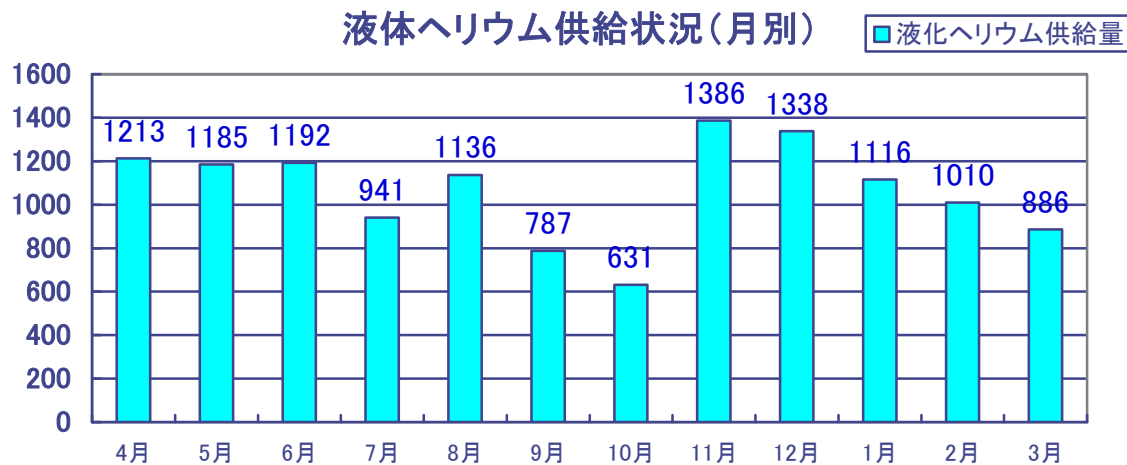
表 2

液体ヘリウムの需要は、液体ヘリウム利用研究室の減少により減少傾向を辿っていたが、ここ数年は、横ばいの状況である。また月別の供給状況について、概ね月に 1000 L 前後の供給を行っている。

液体ヘリウム供給状況(月別)
