Title	国立大学法人北陸先端科学技術大学院大学技術サービス部業務報告集：平成20年度
Author(s)	
Citation	
Issue Date	2009-11
Type	Presentation
Text version	publisher
URL	<a href="http://hdl.handle.net/10119/9872">http://hdl.handle.net/10119/9872</a>
Rights	
Description

# クリーンルーム業務報告

# ヘリウム液化業務報告

# [技術報告] RBS (ラザフォード後方散乱分析装置)

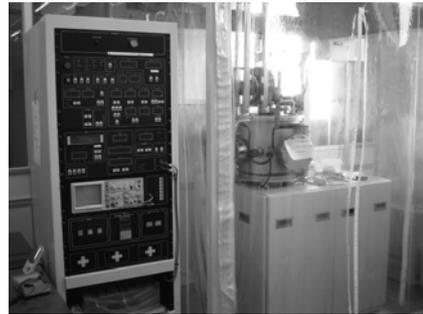
イオン注入装置

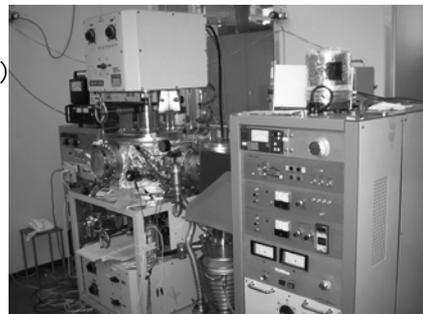
スパッタ装置

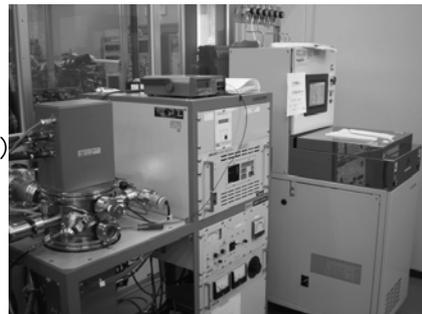
スパッタ装置(手前),ドライエッチング装置(奥)

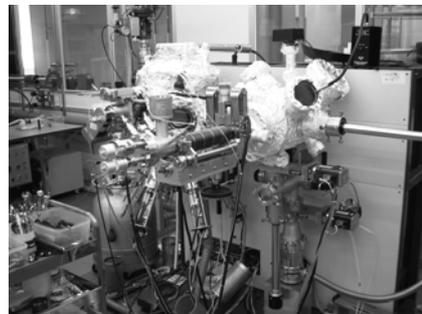
分子線エピタキシー装置

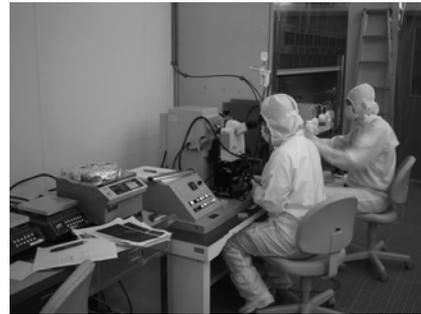
(手前から)スピンコーター,マスクアライナー,  
有機用ドラフト

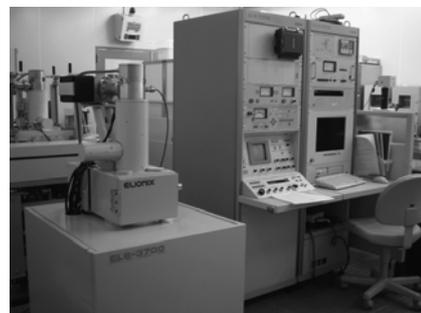
電子線リソグラフィー装置

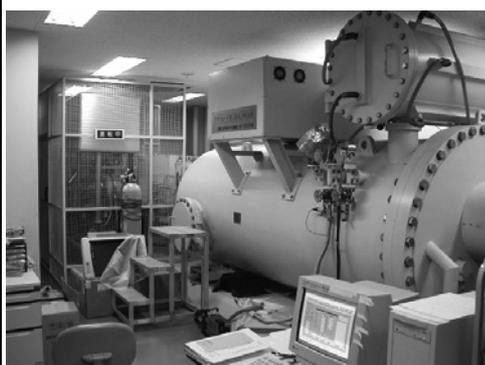
製造会社: 日新ハイボルテージ(株)  
現: (株)NHVコーポレーション  
形式名: NT-1700H  
購入年度: 平成6年  
ビームエネルギー: 最大 3.4 MeV(一価)  
最大 5.1 MeV(二価)  
測定可能最大膜厚: 約 1  $\mu\text{m}$   
分解能: 約 30 keV、10 nm相当

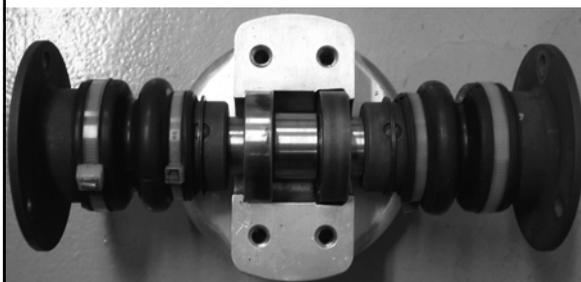
↑ 破損したベアリング部分を取り出した図。Al製の台座が削れており、粉末になって飛び散っていた。

日付	故障箇所	内容	紹介
2004年8月	冷却水フィルタ交換	カートリッジの寿命	
2004年11月	真空計	イオン源のLi汚染が原因	
2005年2月	ロータリーポンプ修理	オイル漏れ	
2005年11月	チラーユニット修理	冷媒漏れ	
2005年11月	プレアンプ修理	分解能が低下したため修理へ、半導体検出器の寿命も併発。	
2006年2月	アンプ修理		
2006年11月	加速器修理	MGベアリングの破損	スライド8
2007年12月	ポテンショメータ交換	操作盤ツマミの寿命	
2007年12月	TMP電源交換	内部半導体の寿命	
2008年3月	加速器修理2	内部抵抗が劣化により破裂	スライド9
2008年11月	Qレンズ電源交換	電源の寿命	スライド10,11
2009年2月	加速器異常	発電電圧計(GVM)の異常	スライド12

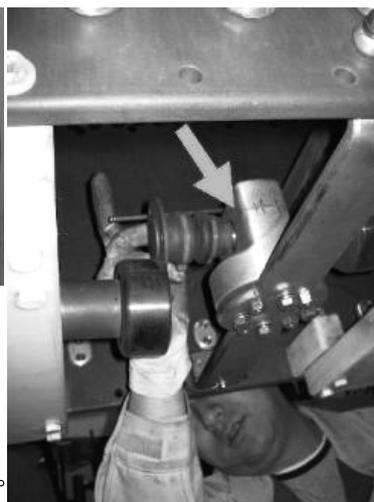
→ベアリング取り外し時の写真。作業員の手は削れて飛んだ「カス」で灰色に変色している。絶縁不良にならずに済んだのは不幸中の幸い。

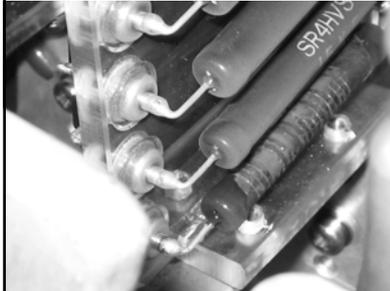
内部電圧1.5 MVでRBS測定(耐用限界は1.7 MV)していた際に内部放電発生。止まないため一旦は使用停止に。

↑ 破裂した抵抗。38段、12個ずつあるうちの、これ一つの破壊が原因

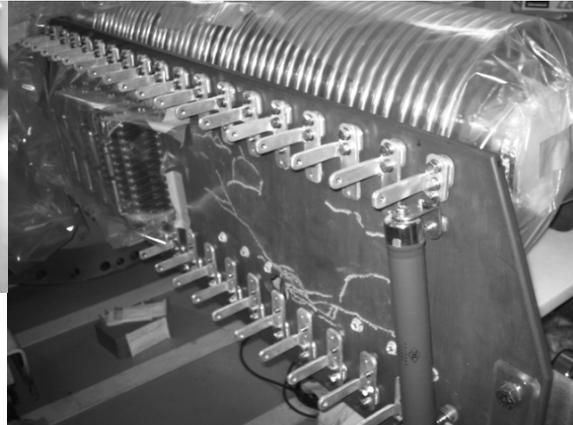
↑ 全ての放電跡をリユータで削った図。白く見えるのが削った部分。

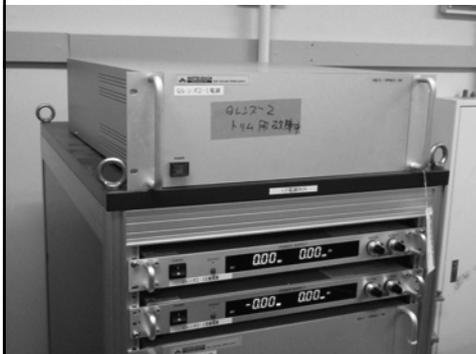
一番上のシャシー(シール貼付)が壊れた電源。正負の両極に出力した。  
下にあるのが新しい電源。  
正用と負用の2台を同時に動かすことで同じ効果を得る。  
出力は3mA、30W、10000V

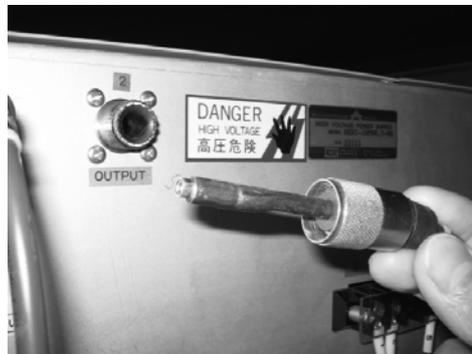
ケーブルはこのシャシーメーカー、「松定プレジジョン」のオリジナル端子。ケーブル自体が装置の下を通っているため、ケーブルの交換は不可。高圧ゆえケーブルの改造も不可。よって同じメーカーから継続購入しかできず、そのまま購入した。

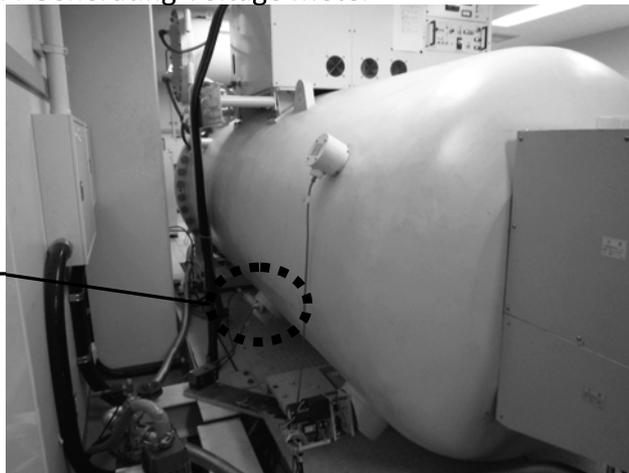
高電圧の電圧計GVM

これが故障した

測定準備中に、加速電圧表示とデバイダー電流値(安定した電位勾配を得るために流す)の比率がおかしいことを発見。実際の加速量は表示より少なく、調べてみると加速量を調べるGVMの異常だった。加速器を開けるのは大工事となるため、デバイダーで読み取る形に改造して運用に復帰。

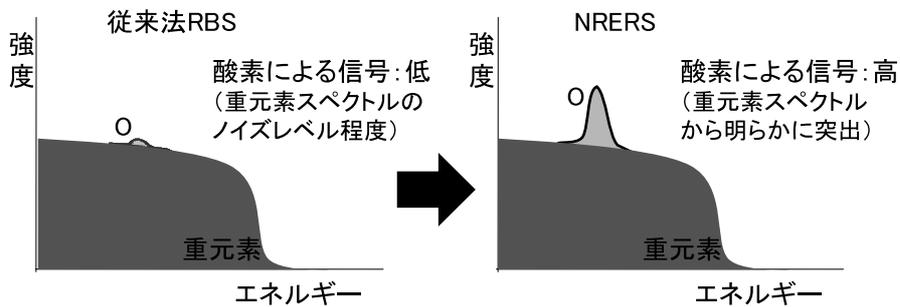
軽元素に対して、特定のエネルギーを持つ入射粒子を当てた場合、信号強度が1~2桁程度大きくなる。(共鳴)

入射粒子	試料	共鳴エネルギー
4He	16O	3.045 MeV
4He	12C	4.270 MeV
1H	15N	6.385 MeV

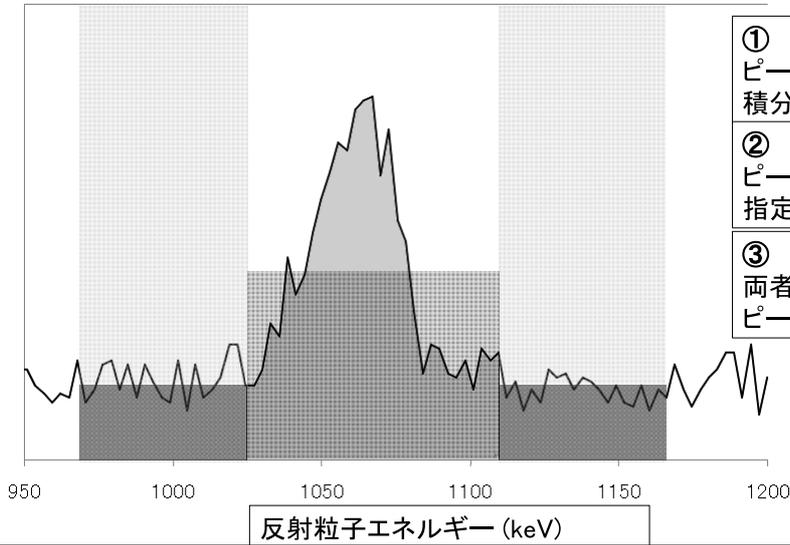
手順の説明  
(一例:.3.041 MeV)

- ① ピーク部分を積分し、平均化
- ② ピーク周辺領域を指定し、平均化
- ③ 両者の比率から、ピーク大小を決定
