| Title | 3D プリンタについて |

# 3D プリンタについて

知識創造支援システム 3次元表現システムとして導入した 3D プリンタ Zcorp 社製 Z650 の運用も 3 年目を迎えた。本機の概要と造形手順、これまでに本装置で発生したトラブルについて報告する。

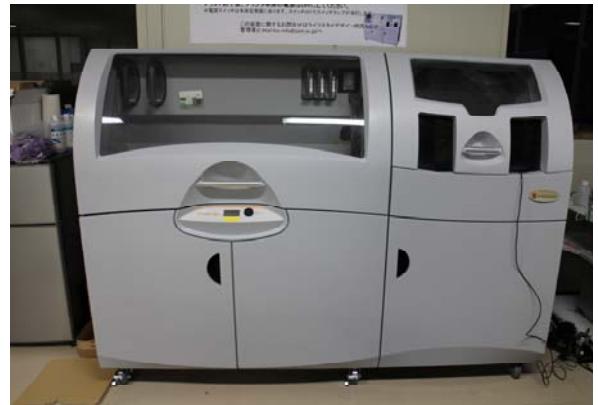
図 1. 3D プリンタ Z650

本機の特徴としては、カラーバインダを用いることでフルカラー造形が可能であること、最大造形サイズは 254x381x203mm と比較的大型な造形が可能であること、Z 方向造形速度が 28mm/H と比較的高速であることが挙げられる。

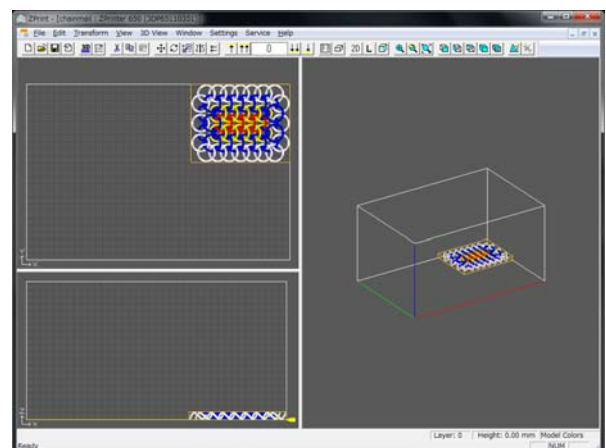
図 2. 印刷アプリ ZPrint

印刷アプリ Zprint でデータを開き、造形物のサイズ、配置等を確認し印刷を実行する。

造形時間は Z 方向値(積層回数)に大きく影響されるため、Z 方向量が少なくなるように造形物を配置することで造形時間短縮を図ることができる。しかし、形状によっては歪みが発生する可能性もある

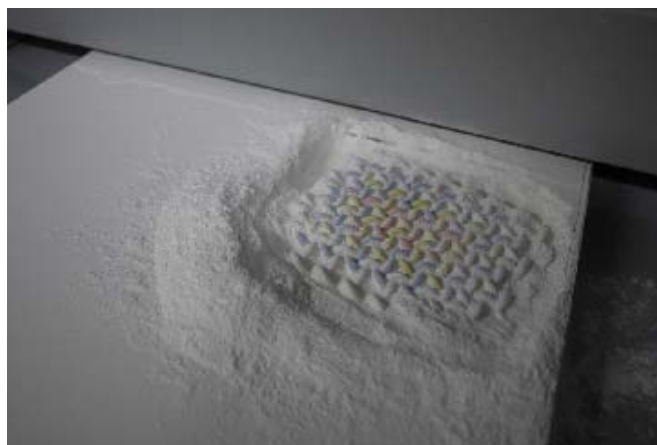
図 3. 造形台から造形物取り出し

印刷完了後、造形台から造形物を取り出し、不要なパウダーを除去する。このときの造形物は、パウダーをバインダで固形化しただけの状態で内部空洞が多く、非常に脆く、破損しやすい状態である。また、パウダー除去作業は最終的な仕上がりにも影響するため、作業は慎重に行わなければならない。

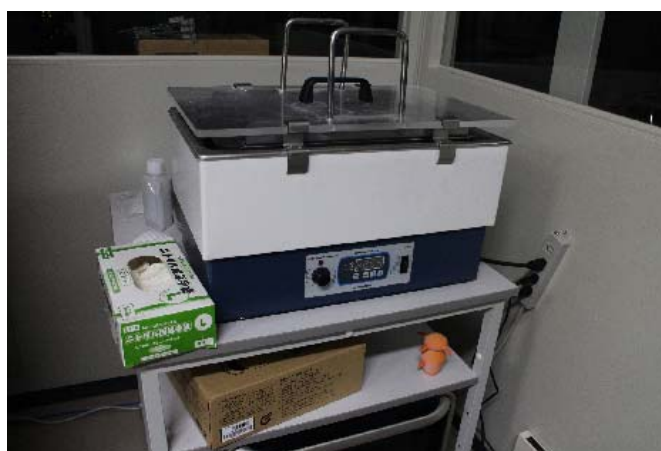
図 5. 含浸作業用装置

パウダー除去完了後、造形物の内部空洞を埋め、強度を出すために含浸処理を行う。専用ボンドやワックス、食塩水等の含浸剤を造形物に染み込ませる作業である。漬込みや刷毛塗等、造形物の大きさや複雑さによって適する方法が異なる。
